INDAGINI NON INVASIVE FINALIZZATE ALLA CARATTERIZZAZIONE DEL DEGRADO DEL CONVENTO DI SANTA MARIA DEL GESÙ (IBLA)

Nel presente caso di studio vengono sinteticamente descritti i risultati e le metodologie di una campagna di indagini strutturali volte alla conoscenza di alcuni aspetti che hanno prodotto lo stato di ammaloramento del Convento di Santa Maria del Gesù, finalizzati alla redazione di un progetto di recupero e conservazione.

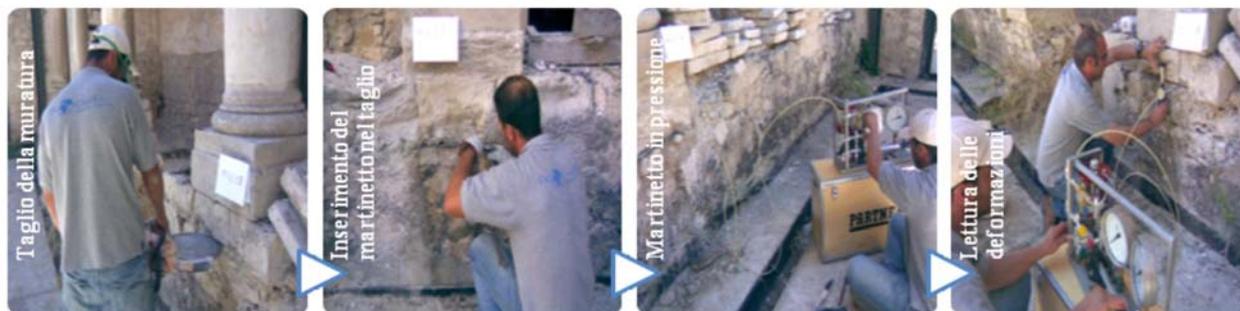
Figura 4 – Sequenza fotografica esecuzioni di martinetti piatti

1. La tensione in “situ” delle colonne, misurata con la tecnica dei martinetti piatti, ha riportato valori compresi tra 8.6 e 14.4 Kg/cm².
2. Il calcolo della forza di trazione delle catene ha prodotto valori per le due componenti rispettivamente pari a circa 6.74 e 70.90 kN. Inoltre, diagrammando i risultati ottenuti per i valori di tiro Euleriani e ad incastro agli estremi, sia sotto sforzo verticale sia orizzontale, si osserva come per le direzioni verticali (bxh = 1.5x5 cm) i valori assumono uno scarto fino al 15.75% circa; le direzioni orizzontali (bxh = 5x1.5 cm) raggiungono uno scarto fino al 25.2%. Lungo la direzione verticale le catene A, B e C mostrano una perdita di tensionamento pari a circa il 16%; Lungo la direzione orizzontale si osservano valori più alti e corrispondenti all'ipotesi di incastro.

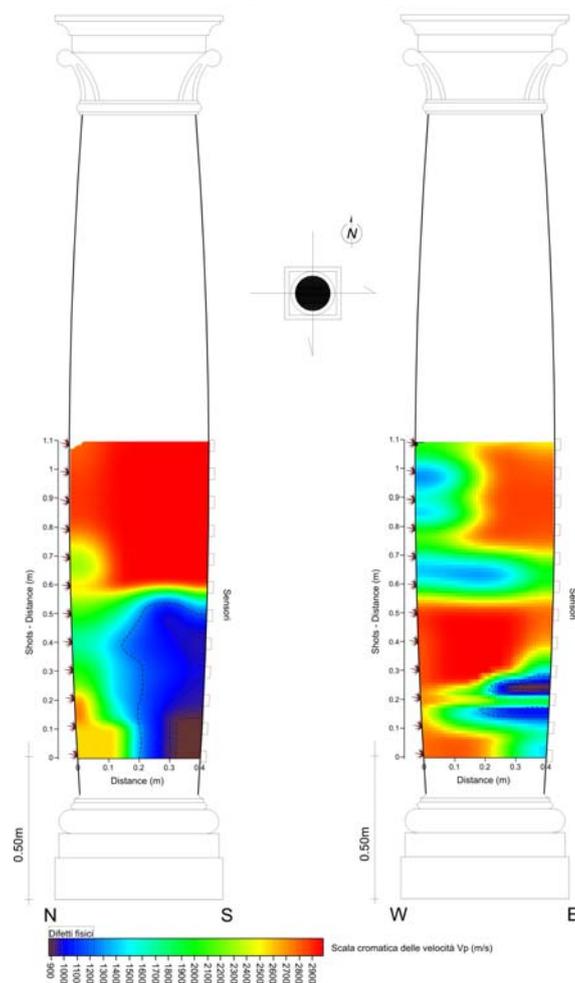
Figura 9 – Sezioni 2D tomografiche soniche _ colonna 5

Nella figura 9 vengono mostrate due sezioni sonore tomografiche relative alla colonna n° 5; si evince chiaramente che l'area ammalo rata è contraddistinta da un colorazione che va dal blu fino al nero.

3. Nelle colonne si osservano delle porzioni lapidee difettose e cioè fisicamente e meccanicamente scadenti rispetto al contesto materico (Bassa velocità – colore blu).

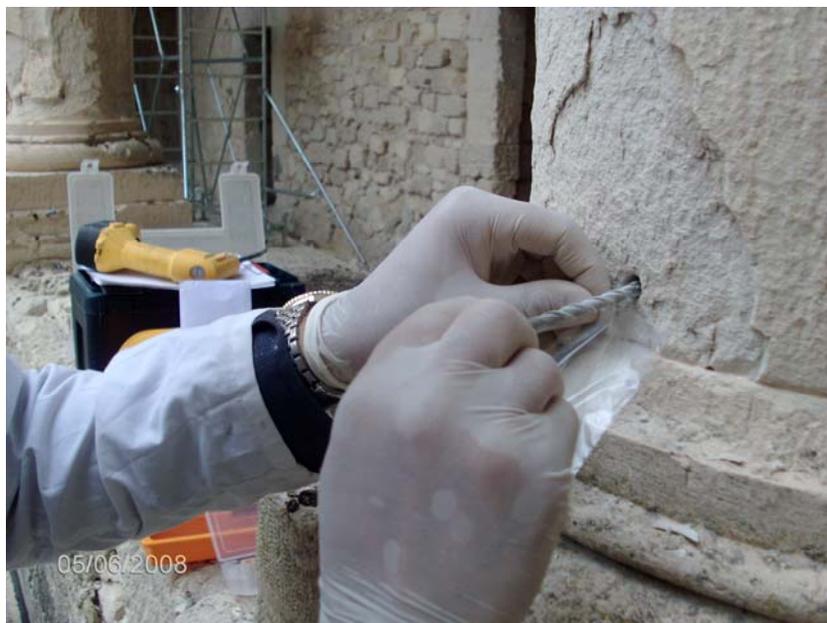
Figura 12 – Prelievo su colonna per analisi di laboratorio

5. Le analisi di laboratorio hanno consentito di sostenere che le colonne del Chiostro sono costituite da calcare bituminoso ascrivibile alla cosiddetta “Pietra Pece”. Dalle osservazioni mineralogiche si è evidenziata la presenza di minerali argillosi che probabilmente possono avere contribuito al fenomeno di degrado in atto a carico dei litotipi carbonatici analizzati. Dall'esame SEM-EDS si è evidenziato che la specie solubile maggiormente presente è costituita da Solfati. La presenza di Halite (Gesso) è confermata dai tenori apprezzabili in cloruri. Le determinazioni porosimetriche mostrano, per alcune colonne, una significativa componente di macro pori ($d > 15 \mu$). Infine, i materiali ad oggi non sembrano ad oggi essere sede di significativi fenomeni di ritenzione idrica per assorbimento capillare o infiltrazione.
