STUDIO DELLO STATO FESSURATIVO DELLE COLONNE DEL CONVENTO DI SANTA MARIA DEL GESÙ (RAGUSA IBLA, SICILIA) MEDIANTE L'UTILIZZO DI TOMOGRAFIE SONICHE

S. Imposa¹, M. Corrao², G. Coco²

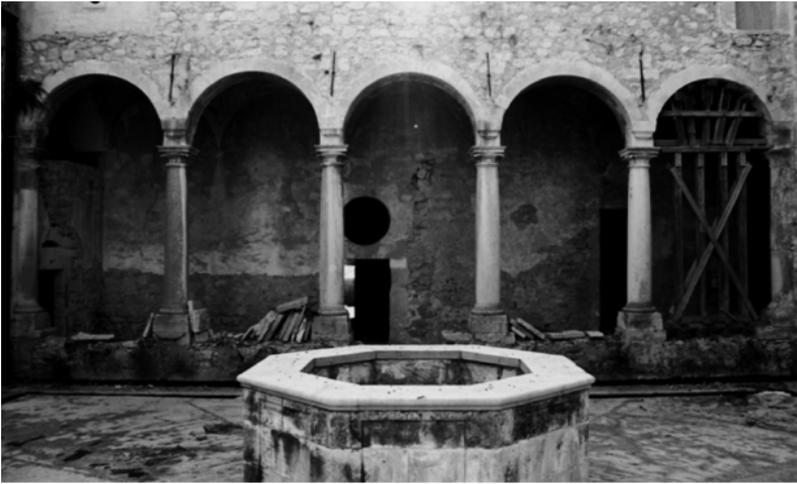
Fig. 2 - Chiostro e colonne oggetto dell'indagine.

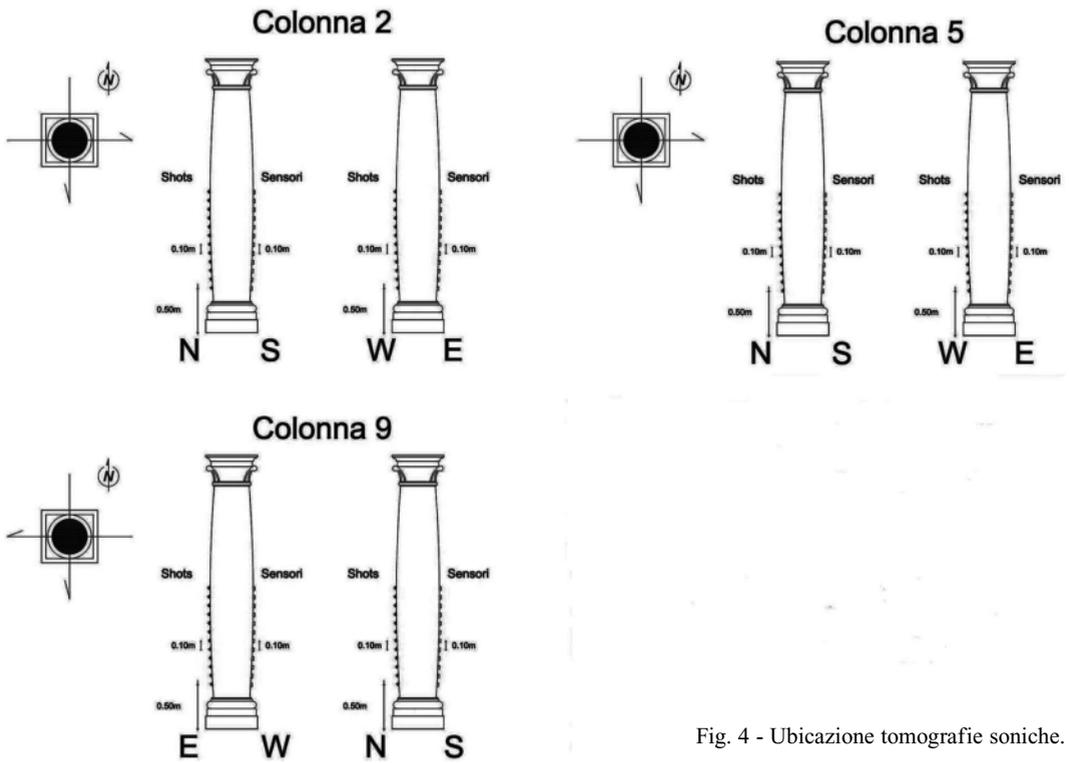
Fig. 4 - Ubicazione tomografie soniche.

colonna una superficie pari a circa 1 m². In particolare sono state eseguite due sezioni 2D ortogonali per trasparenza secondo l'ubicazione di cui in Fig. 1. Il tratto di colonna investigato si riferisce alla porzione di base (da 10 a 110 cm dal toro - porzione compromessa dalla presenza di fratture e ammaloramento).

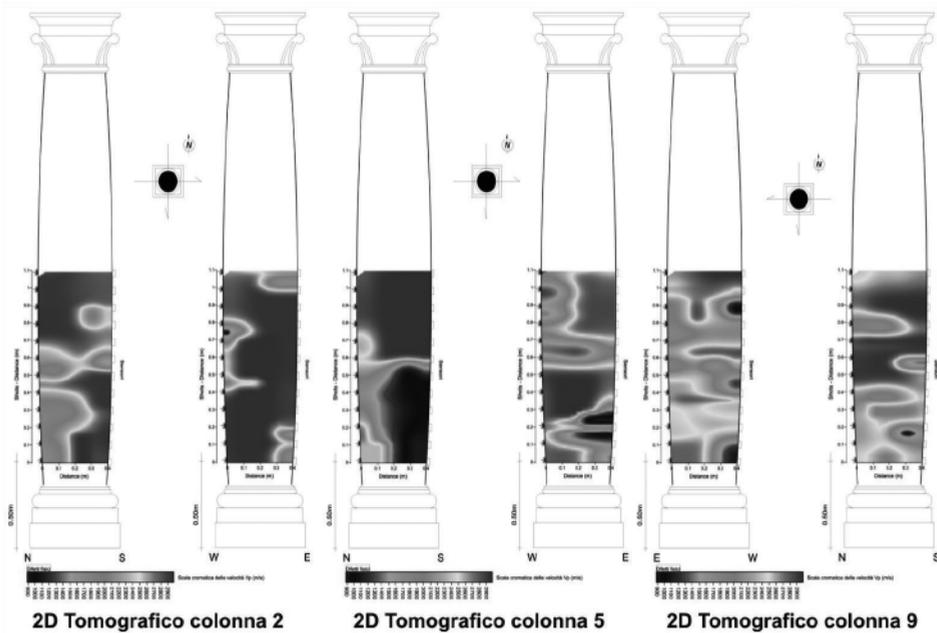
Fig. 5 - Immagini tomografiche delle colonne 2, 5 e 9.

L'analisi delle velocità in immagine tomografica ha messo in evidenza i difetti fisici e le variazioni latero - verticali del lapideo costituente le colonne.

Sono evidenziate, nelle sezioni velocità tomografiche 2D, le porzioni lapidee difettose delle colonne rappresentanti delle porzioni fisicamente e meccanicamente scadenti rispetto al contesto materico (Bassa velocità - colore nero). Tale individuazione ha permesso di poter effettuare interventi di recupero mirati alle sole parti ammalorate, riducendo in modo sensibile i tempi programmati per la fase di restauro.
