INDAGINI NON INVASIVE FINALIZZATE ALLA CARATTERIZZAZIONE DEL DEGRADO DEL CONVENTO DI SANTA MARIA DEL GESÙ (IBLA)

Nel presente caso di studio vengono sinteticamente descritti i risultati e le metodologie di una campagna di indagini strutturali volte alla conoscenza di alcuni aspetti che hanno prodotto lo stato di ammaloramento del Convento di Santa Maria del Gesù, finalizzati alla redazione di un progetto di recupero e conservazione.

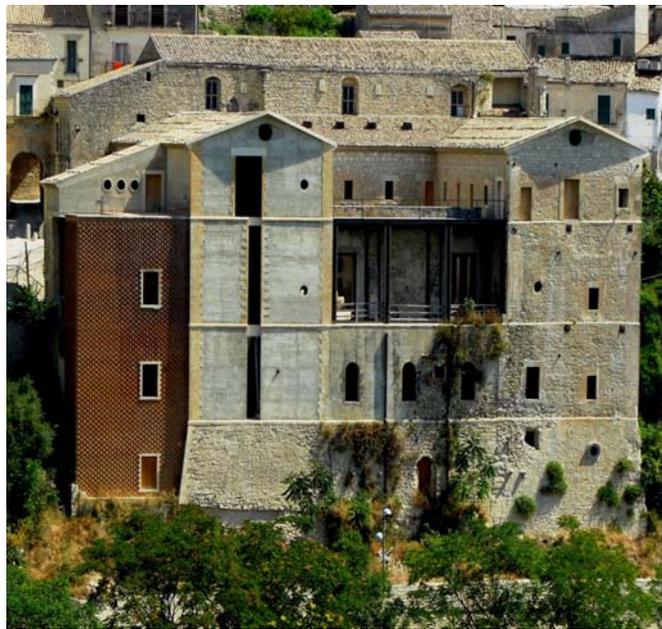
Figura 1 – Convento di Santa Maria del Gesù - Ragusa Ibla

Dal punto di vista geometrico si osserva una dissimmetria da imputare a più fasi di realizzazione utilizzando tecniche murarie diverse e invadendo una zona in cui le fondazioni poggiavano su roccia fratturata e detriti incoerenti tali da essere la causa della sua rovina. I materiali utilizzati per la costruzione della struttura si riferiscono a quelli di risulta dell'ormai abbandonato castello di Ragusa.
